INSTITUT FÜR BAUSTOFFE, MASSIVBAU UND BRANDSCHUTZ
AMTLICHE MATERIALPRÜFANSTALT FÜR DAS BAUWESEN
TECHNISCHE UNIVERSITÄT BRAUNSCHWEIG

Auswertung von Berichten über Abbrucharbeiten
von Spannbeton-Bauwerken im Hinblick auf das
Langzeitverhalten von Spannstählen

J. Erdmann
K. Kordina
J. Neisecke

Braunschweig 1982

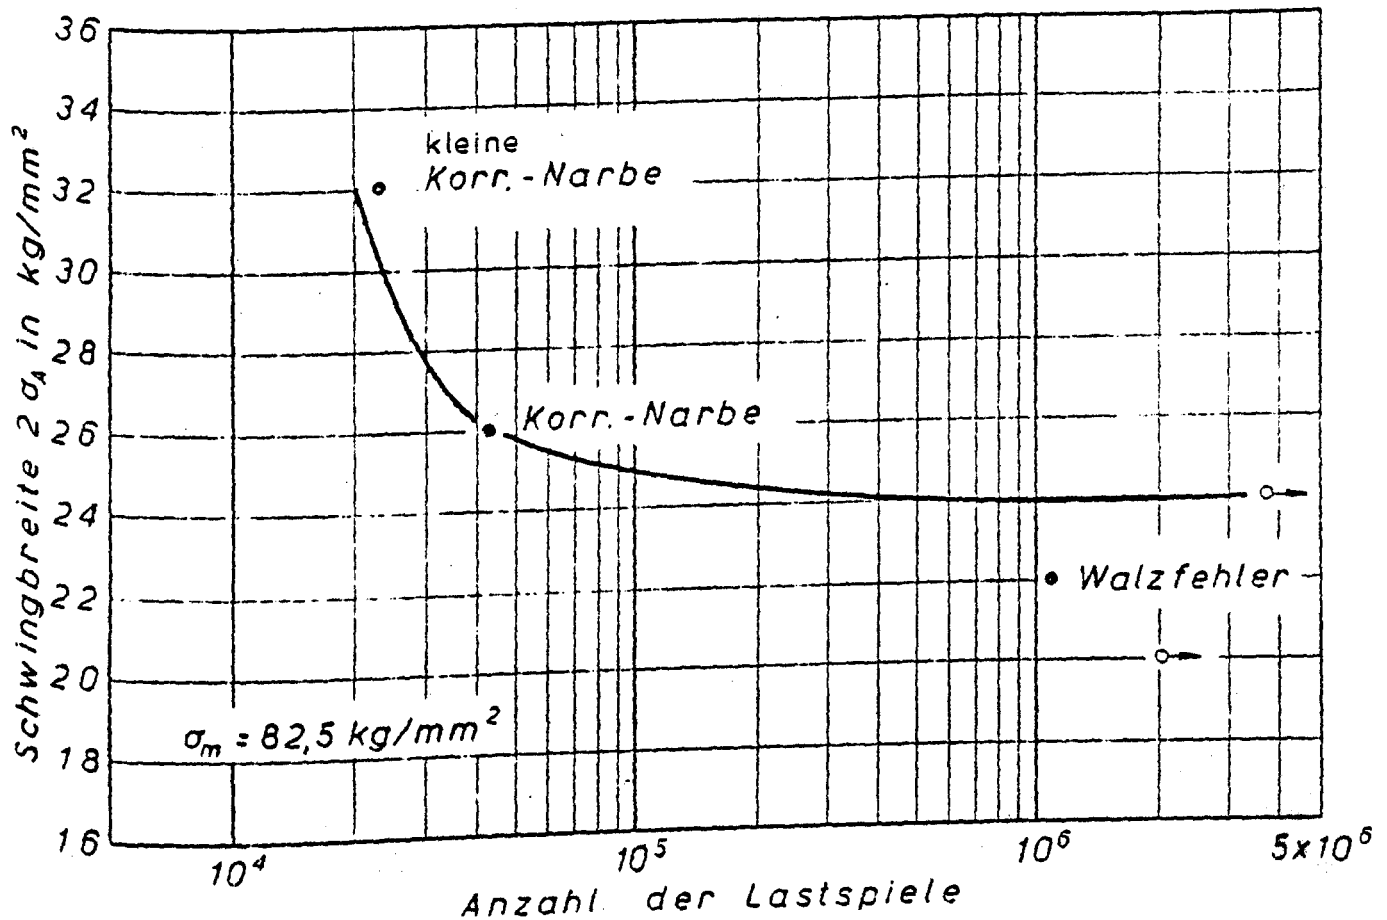
wurden jeweils mit einer der zulässigen Spannung des Spanndrahtes entsprechenden Mittelspannung σ_m [Mast 1: $\sigma_m = 82,5 \text{ kp mm}^{-2} = 809 \text{ N mm}^{-2}$ und Mast 2: $\sigma_m = 88 \text{ kp mm}^{-2} = 863 \text{ N mm}^{-2}$] durchgeführt. Nur eine der Ovaldrahtproben aus Mast 2 brach bei der Schwingbreite des Lieferzustandes $2\sigma_A = 25 \text{ kp mm}^{-2} = 245 \text{ N mm}^{-2}$ vorzeitig, wobei der Dauerbruch von einer "tiefen" Korrosionsnarbe, ähnlich wie in Bild 108 dargestellt, ausging. Dagegen versagten die Spanndrähte des Mastes 1 infolge vorhandener Korrosionsnarben schon bei Schwingbreiten, die $6 \text{ kp mm}^{-2} = 59 \text{ N mm}^{-2}$ unter der dem Lieferzustand zuzuordnenden Schwingbreite $2\sigma_A = 32 \text{ kp mm}^{-2} = 314 \text{ N mm}^{-2}$ lagen. Bild 109 zeigt das Wöhlerschaubild der in Mast 1 verwendeten Spannstahlsorte.

Bild 109: Wöhlerschaubild der korrodierten Spannstahlproben St 1.325/1.470 (St 135/150)-
 \varnothing 9,7 mm - rund, glatt aus Spannbetonmast 1

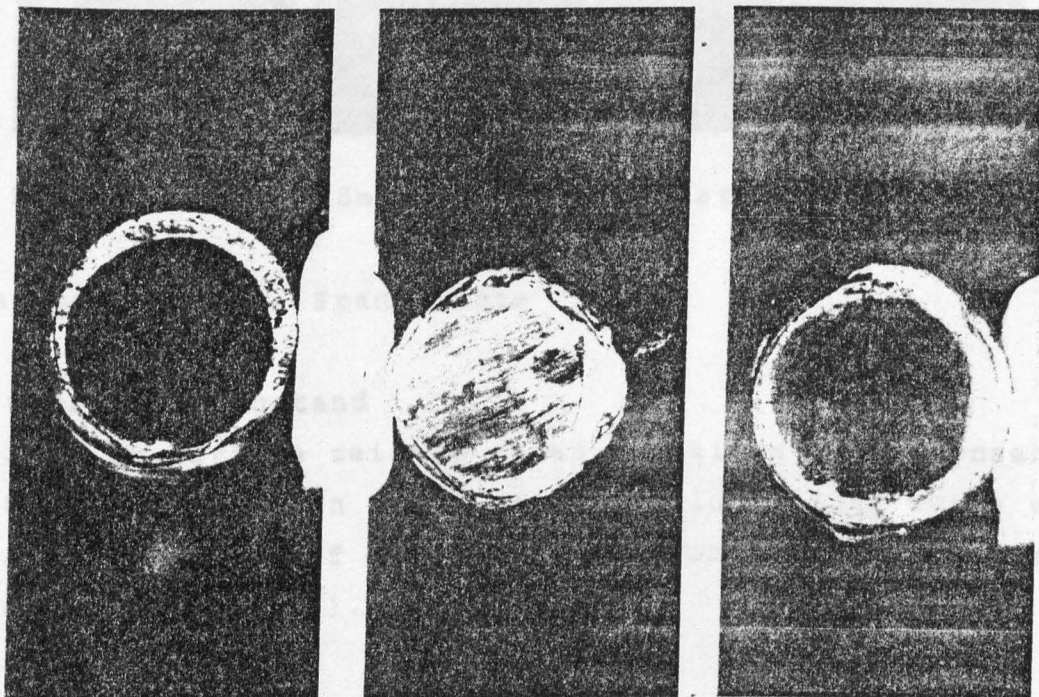
Aus den Bildern 111a bis c ist die unsymmetrische Lage der Einzelstabstähe in den Hüllrohren ersichtlich.

Die Dicke der Einpreßmörtelummantelung der Einzelstabstähe schwankte zwischen 0,2 und 3,5 mm.

Bild 111: Querschnitt verschiedener Spanngliedabschnitte

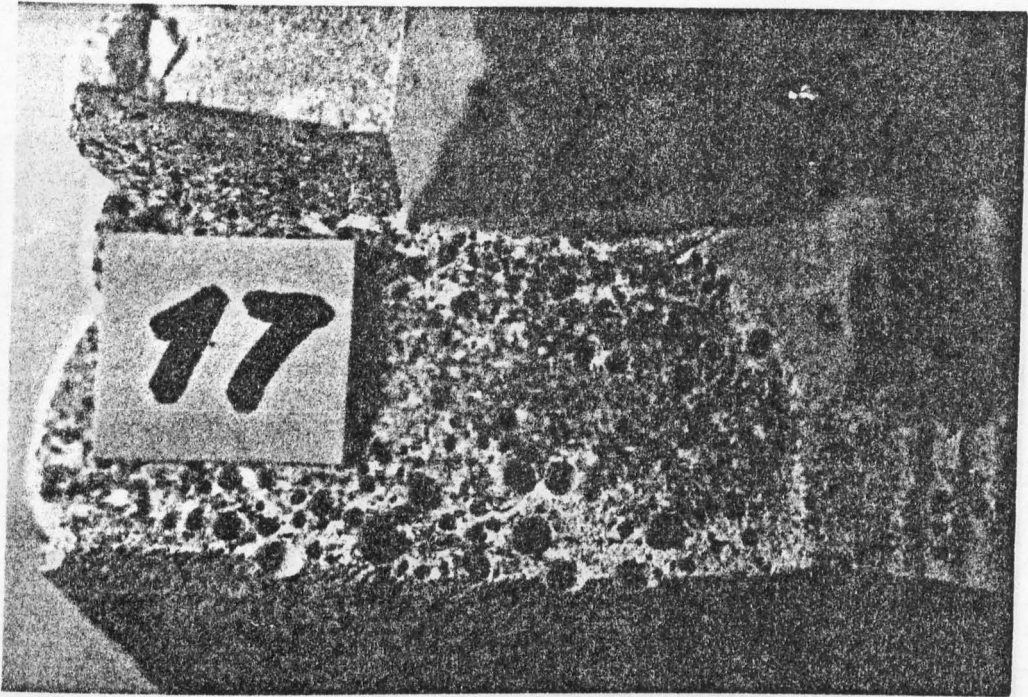
Über den Füllungsgrad der Hüllrohre mit Einpreßmörtel wurden keine Angaben gemacht. Es wurde lediglich mitgeteilt, daß der Einpreßmörtel stark mit Poren durchsetzt war (Bild 112).

Bild 112: Einpreßmörtel mit Poren stark durchsetzt

Allerdings war die Schichtdicke des die Stabstähle umgebenden Einpreßmörtels sehr unterschiedlich und mit Poren stark durchsetzt (Bild 112). Aus der Anordnung der Korrosionsstellen an den Stabstählen zur Lage in den Hüllrohren wurde geschlossen, daß der Korrosionsangriff zumindest zum Teil bereits während des Einbaus entstanden war. Außerdem zeigte sich an Kontaktstellen zwischen Hüllrohr und Stabstahl an der Spannstahloberfläche ein deutlicher Korrosionsangriff (Bild 114).

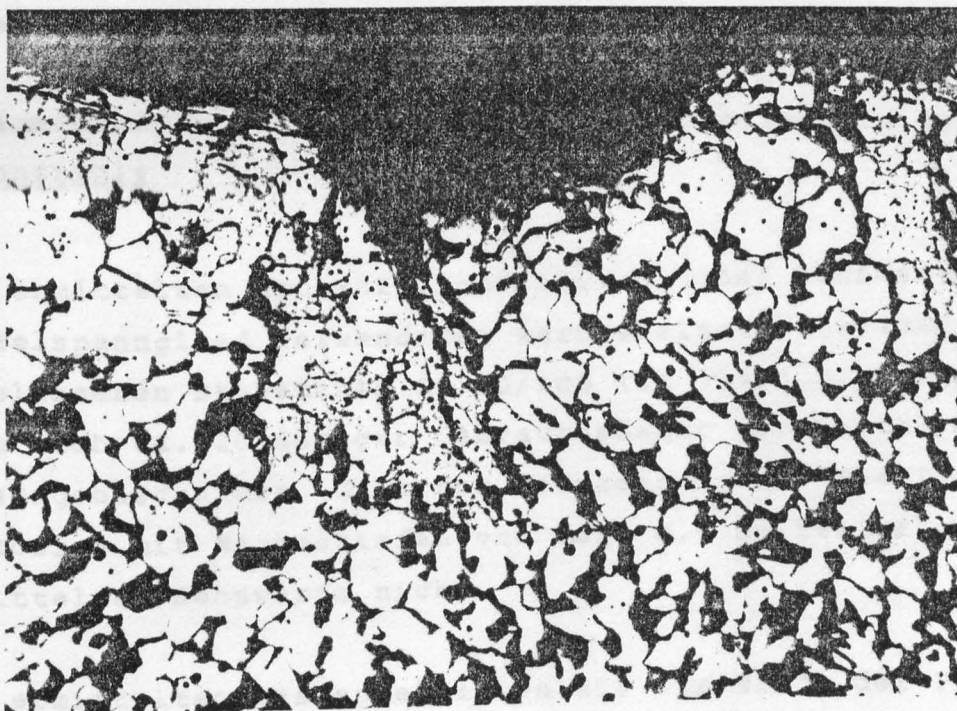
Die metallografischen Untersuchungen ergaben eine maximale Narbentiefe von 0,1 mm.

Bild 115: Querschliff einer Dauerschwingprobe (Stab Nr. 46) zeigt feine, radial angeordnete Längsrisse am Stabstahlumfang

Ein Querschliff durch den Bruchquerschnitt einer Dauerschwingprobe zeigte eine Vielzahl von feinen, radial angeordneten Längsrissen am gesamten Stabstahlumfang (vgl. Bild 115).

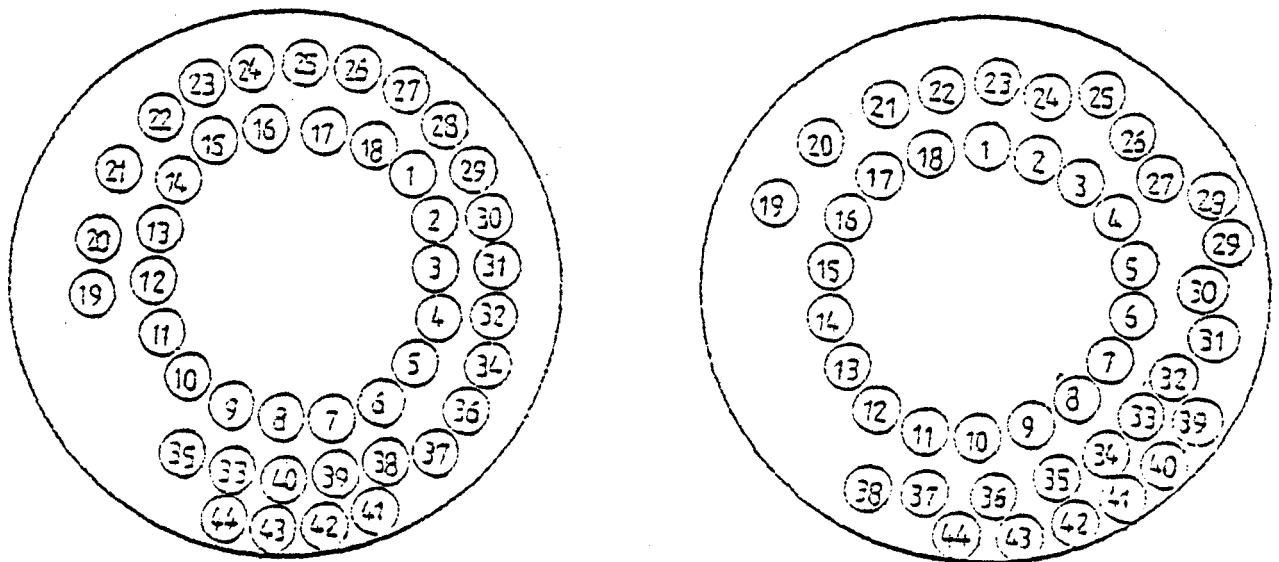
Die 26 Drähte der äußeren Ringlage der BBRV-Spannglieder waren unregelmäßig angeordnet und lagen teilweise am Hüllrohr an. Die Bilder 116 und 117 zeigen am Beispiel der Spannglied-Abschnitte I und III die Lage der Spanndrähte in den Hüllrohren im Abstand von ca. 1,3 m. Insbesondere beim Spannglied-Abschnitt III änderten einzelne Spanndrähte (Draht Nr. 37, 38, 39 und 41) auf 1,3 m Länge sehr stark ihre Lage. Dies ließ auf eine Verdrehung einzelner Drähte im Spannglied auf relativ kurzer Entfernung schließen.

Bild 116: Anordnung der Spanndrähte im Hüllrohr des Spannglied-Abschnittes I im Abstand von ca. 1,3 m

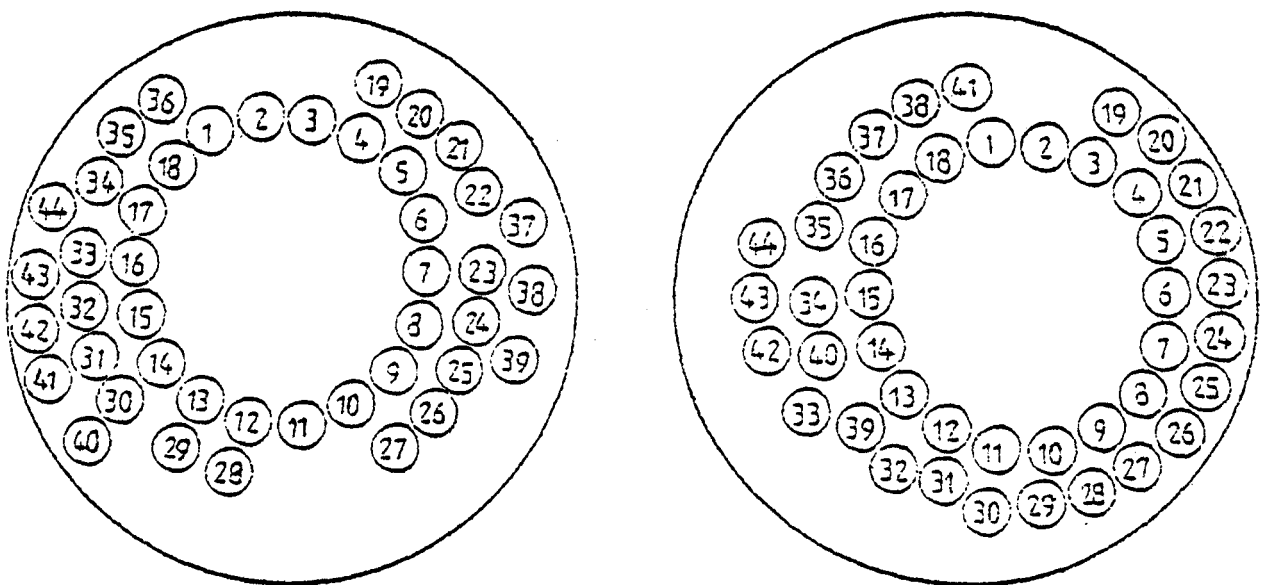
Bild 117: Anordnung der Spanndrähte im Hüllrohr des Spannglied-Abschnittes III im Abstand von ca. 1,3 m

Nach dem Freilegen der Spanndrähte wiesen beinahe alle Drähte zumindest leichte Oberflächenkorrosion auf. Einige Spanndrähte zeigten verstärkt punktförmige Korrosionsstellen. Beim Spannglied-Abschnitt III waren dies die Drähte Nr. 1, 16 bis 20, 31, 33, 34, 36, 37, 42 und 43 (Bild 117). Diese Spanndrähte waren im Querschnitt nicht ordnungsgemäß verteilt, sondern verteilten sich gleichermaßen auf die innere und äußere Ringlage der Spanndrähte des Spanngliedes. Die Korrosionsprodukte zeichneten sich im Einpreßmörtel ab, der aber auch an diesen Stellen eine ausreichende Alkalität besaß. Ausgeprägte Kontaktkorrosion wurde an einigen Berührungsstellen mit der äußeren Abstandswendel festgestellt. Die Berührungslinien zwischen einzelnen zusammenliegenden Spanndrähten waren in jedem Fall frei von Korrosion. Das Ausmessen der Oberflächenkorrosionsnarben an metallografischen Schliffen ergab vereinzelt Narbentiefen bis zu 50 µm. Diese Korrosionsnarben wurden vorzugsweise an den Berührungsstellen zwischen Spanndraht und Abstandswendel angetroffen. Das Erscheinungsbild dieser Korrosionsstellen ließ darauf schließen, daß der Korrosionsprozeß während der Nutzungsdauer des Bauwerkes ablief.
